1979年御岳山噴火による災害現地調査報告

1979年 御岳山噴火による災害 現 地 調 査 報 告

昭和 55 年 3 月

国立防災科学技術センター

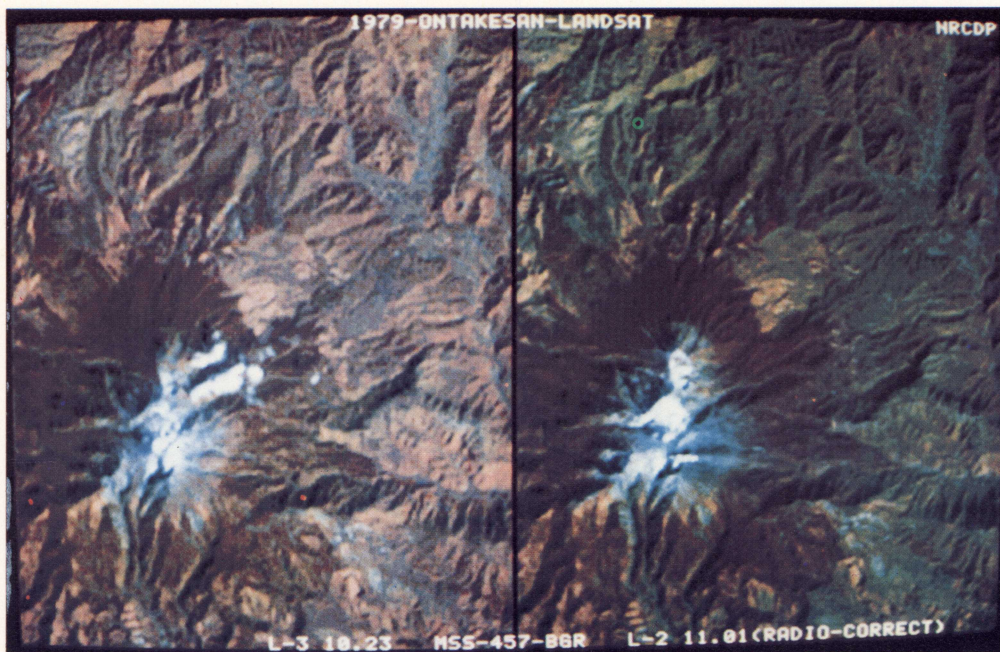
写真 20

表示された範囲は、御岳山を左下四半分に含んだ約12km平方の地域で、写真の上方がほぼ北に当たり、降灰のあった恩田原や開田村中心部が右上部にかけて映っている。

山頂部の白い部分は雲と雪であるが、右画像では山頂南部にさらに噴煙が見受けられ、また山頂東南部には堆積した火山灰による濃い青緑色を呈した部分が認められる。これは、火山灰などの無機物の分光反射特性が4,5バンドで明るく、7バンドで暗いという一般的性質から説明される。

また一般に植生の活力度は7バンドの輝度、すなわちここでは赤の明るさとして反映される。御岳山の中腹を覆うあづき色を呈する植生はコメツガを主とする常緑針葉樹林である。散在する山の斜面の色調が、左画像では赤く右画像ではあせているのはこの9日間における落葉広葉樹の活力の衰退によるものと思われる。これは、この季節における噴火前後の映像を比較して降灰域を抽出しようとするさいに除去されるべき主な変動要因である。

一方、とくに北東方向の平地において、赤い色調の減少と共に青緑の色調の増加が目立つということは、降灰域の抽出の可能性を示唆する傾向といえよう。

御岳山周辺の噴火前後のラ
ンドサット映像

左：10/23 (LANDSAT-3)

右：11/1 (" -2)

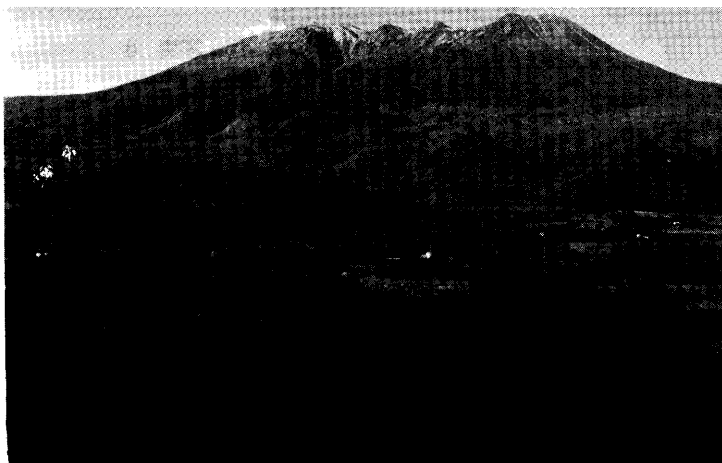
写真 5

恩田原高原と御岳山

降灰が最も激しかった恩田原高原も、11月4.5日の降雨で降灰も大部分が洗い流されていた。

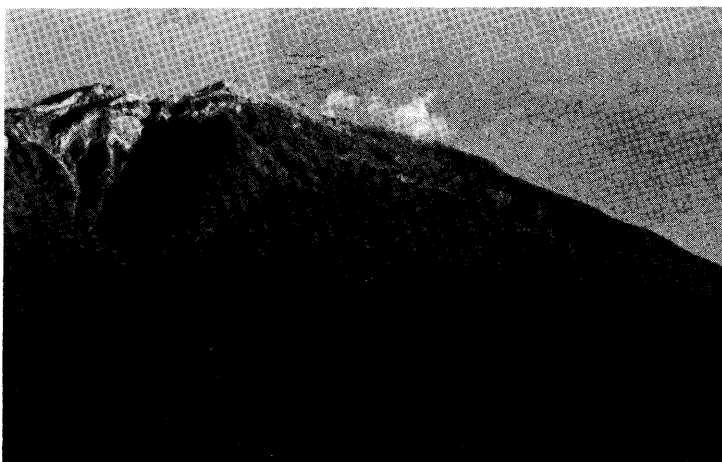
写真 6

御岳山の白色噴煙

11月7日早朝、御岳山は白色噴煙のみとなり、頂上付近には積雪がみえた。

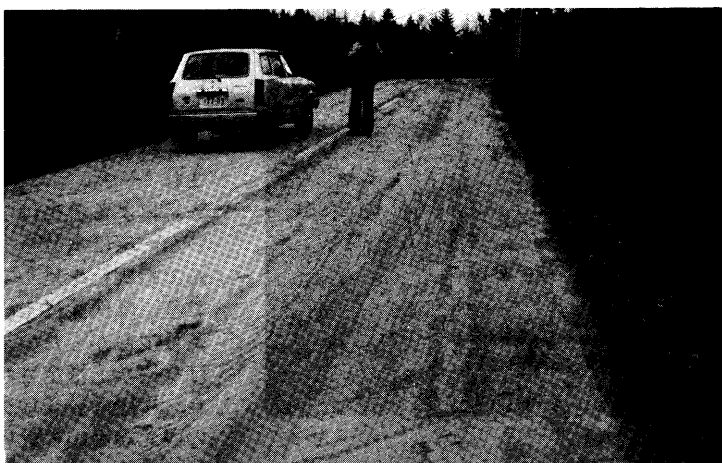
写真 7

恩田原高原分譲地道路上の残留降灰

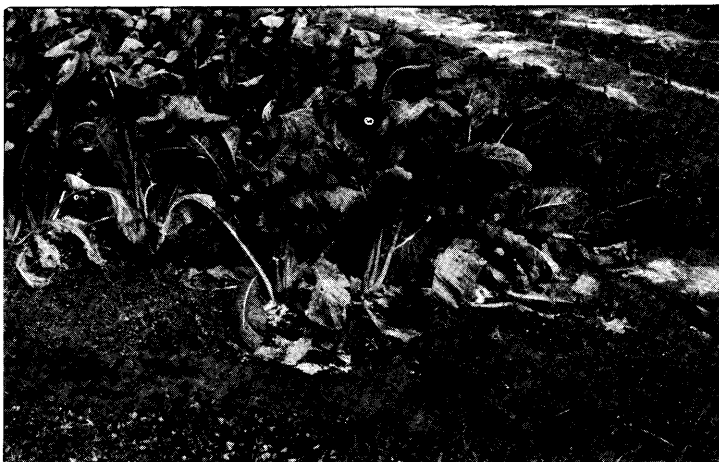
写真 14

野沢菜畠の残留降灰
葉面には灰の付着は
ほとんどみられない
が、株の中には見ら
れた 開田村床並

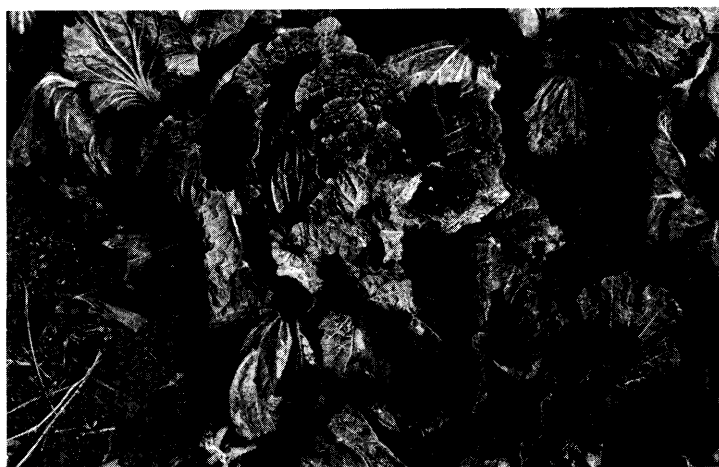
写真 15

白菜畠の残留降灰
葉面の凸凹のために
灰の付着が残ってい
る 開田村柳又

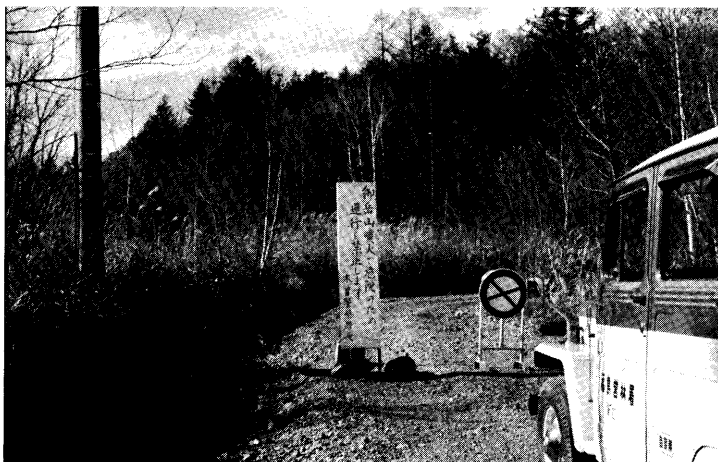
写真 17

入山禁止措置がとられた林道の通行禁止

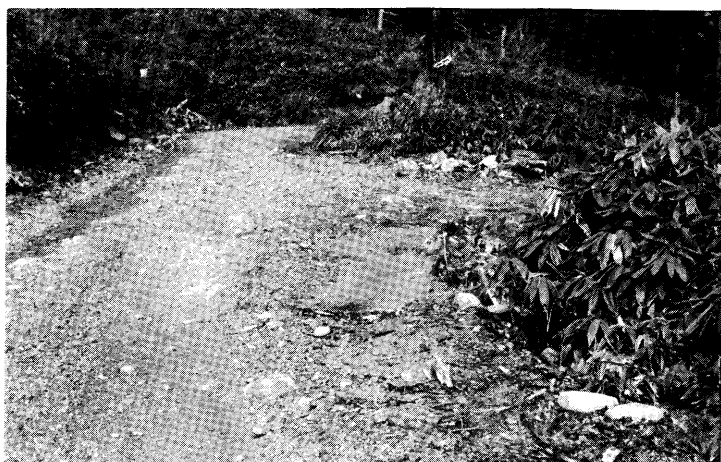
写真 18

鹿の瀬川上流林道の
残留降灰の状況

降雨によって流出した降灰が林道路肩部に堆積してみえるがその厚さは僅か2～3mmであった 11/7

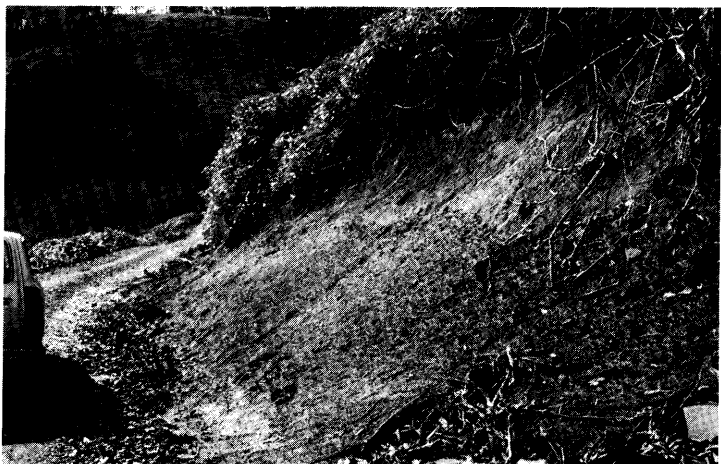
写真 19

同上林道切土斜面に
流出付着した降灰
厚さは上と同様である
